20.05.2022

**Wolfsburg,
BraWo-Arkaden**
Baugrunderkundung und Geotechnischer Untersuchungsbericht

Bericht: 11962/2022

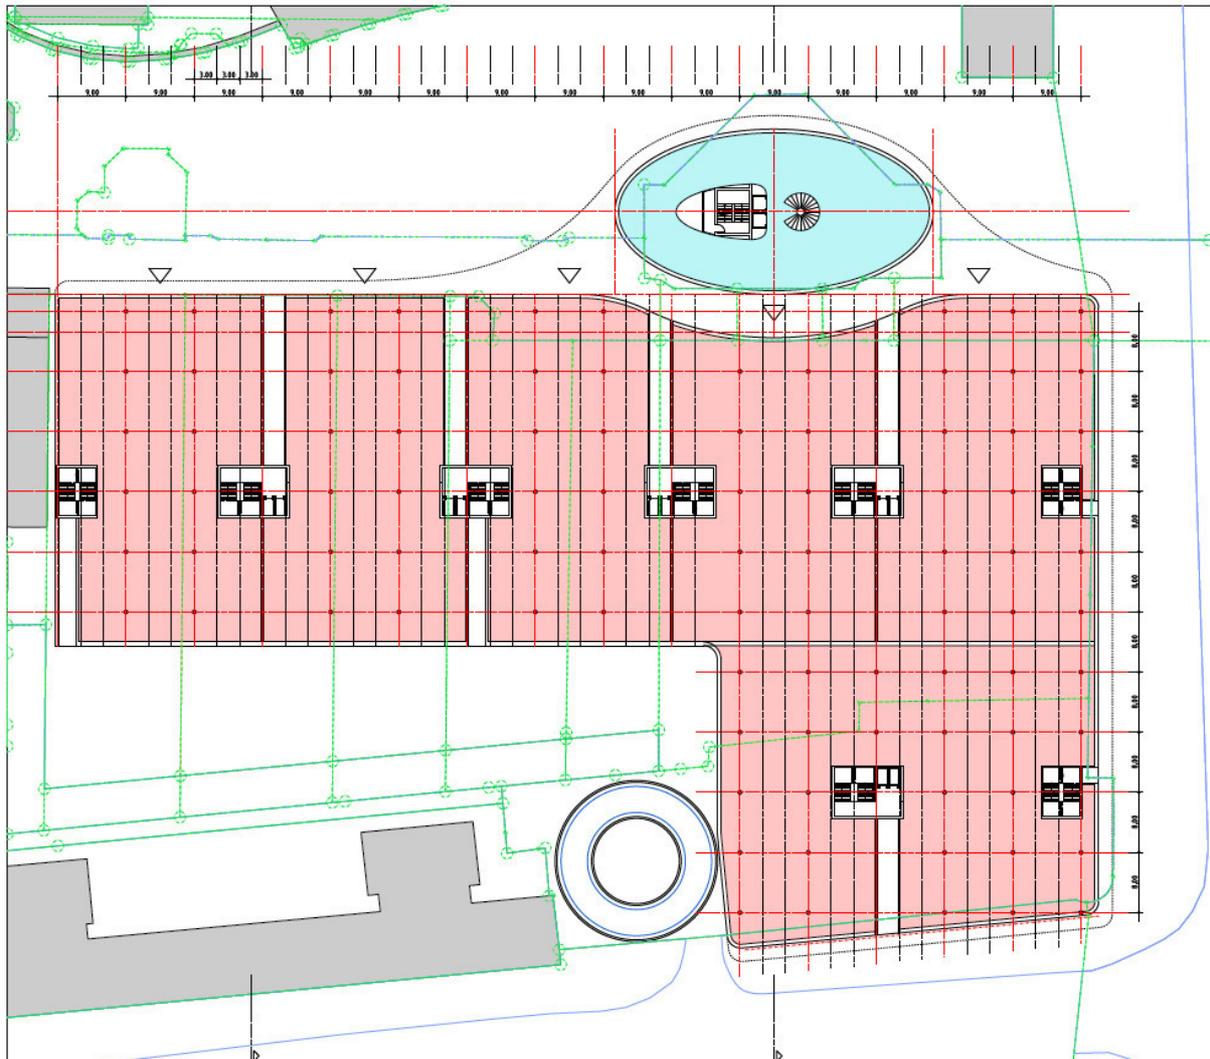
Abbildung 1: Lageplan [1]

Der Neubaukomplex besteht gemäß eines ersten Konzeptes ([1] und [2]) aus einem ggf. auch zwei Untergeschossen und 3 bis 7 aufgehenden Geschossen, siehe Abbildungen 1 und 2.

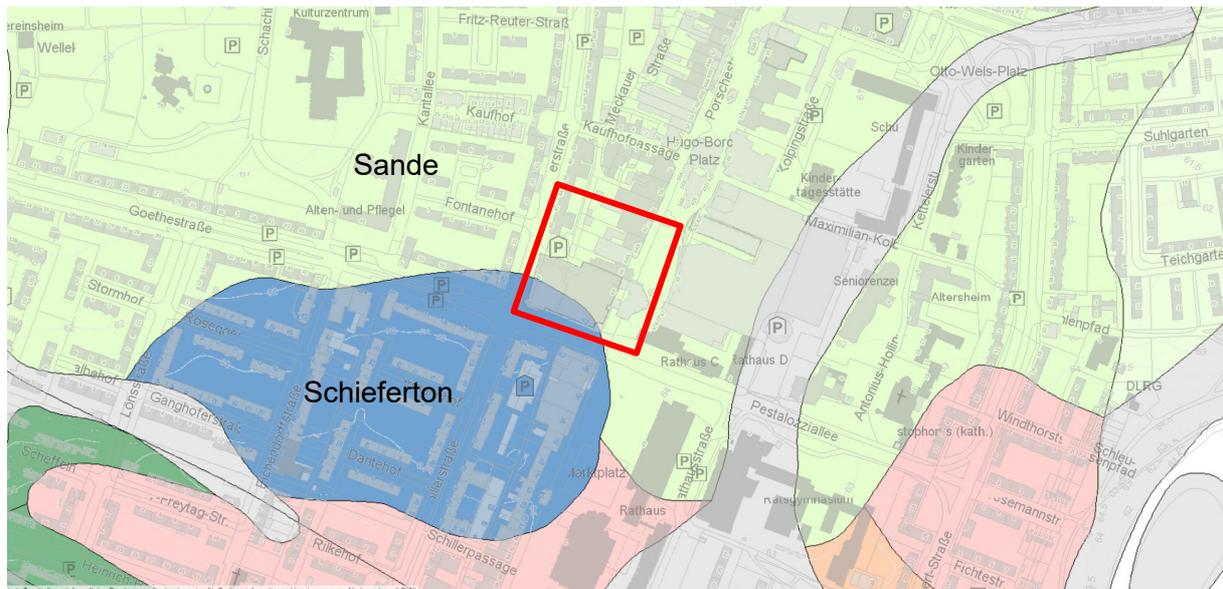
Abbildung 10: Auszug geologische und ingenieurgeologische Karten des LBEG [10]

Die nachfolgende Abbildung 10 zeigt den entsprechenden Ausschnitt der geologischen Karte mit markiertem Untersuchungsgebiet (rot). Auf der Baufläche stehen Schiefer-ton und Sande an.

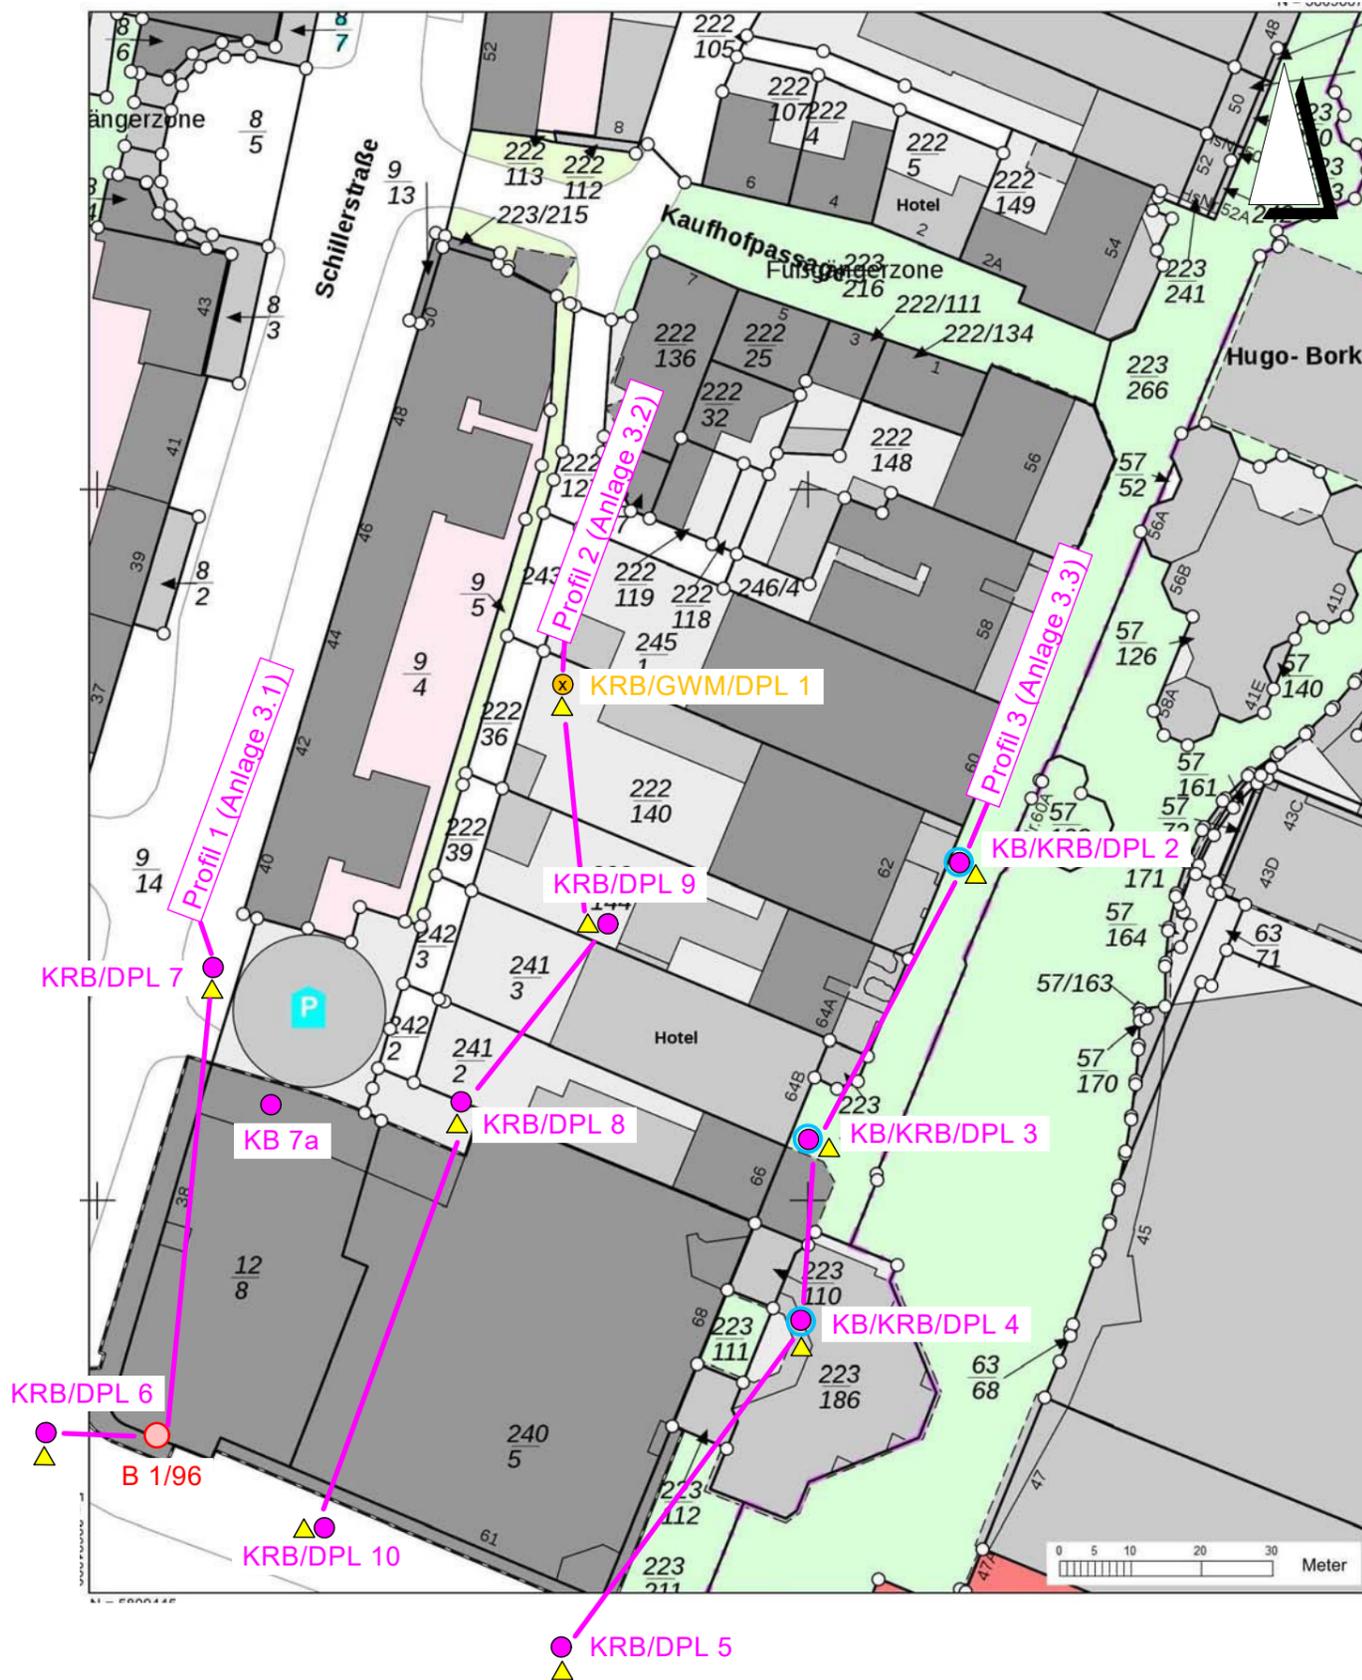
- B 1 / 96 = Bohrung übernommen von Dr. Albrecht + Dr. Suchow (1996)
- ⊗ KRB/GWM= Kleinrammbohrung (KRB 36/60 nach DIN EN ISO 22475-1) ausgebaut zur Grundwassermessstelle
- KRB = Kleinrammbohrung (KRB 36/60 nach DIN EN ISO 22475-1)
- KB = Kernbohrung (Ø 100/80 mm)
- ▲ DPL = Leichte Rammsondierung (DPL-5 nach TP BF-StB Teil B 15.1)

Die Anordnung der Baugrundaufschlüsse ist im Lageplan in Anlage 1 dargestellt. Die Bodenansprache erfolgte vor Ort durch Fingerprobe und durch ergänzende Untersuchungen im bodenmechanischen Labor der GGU.

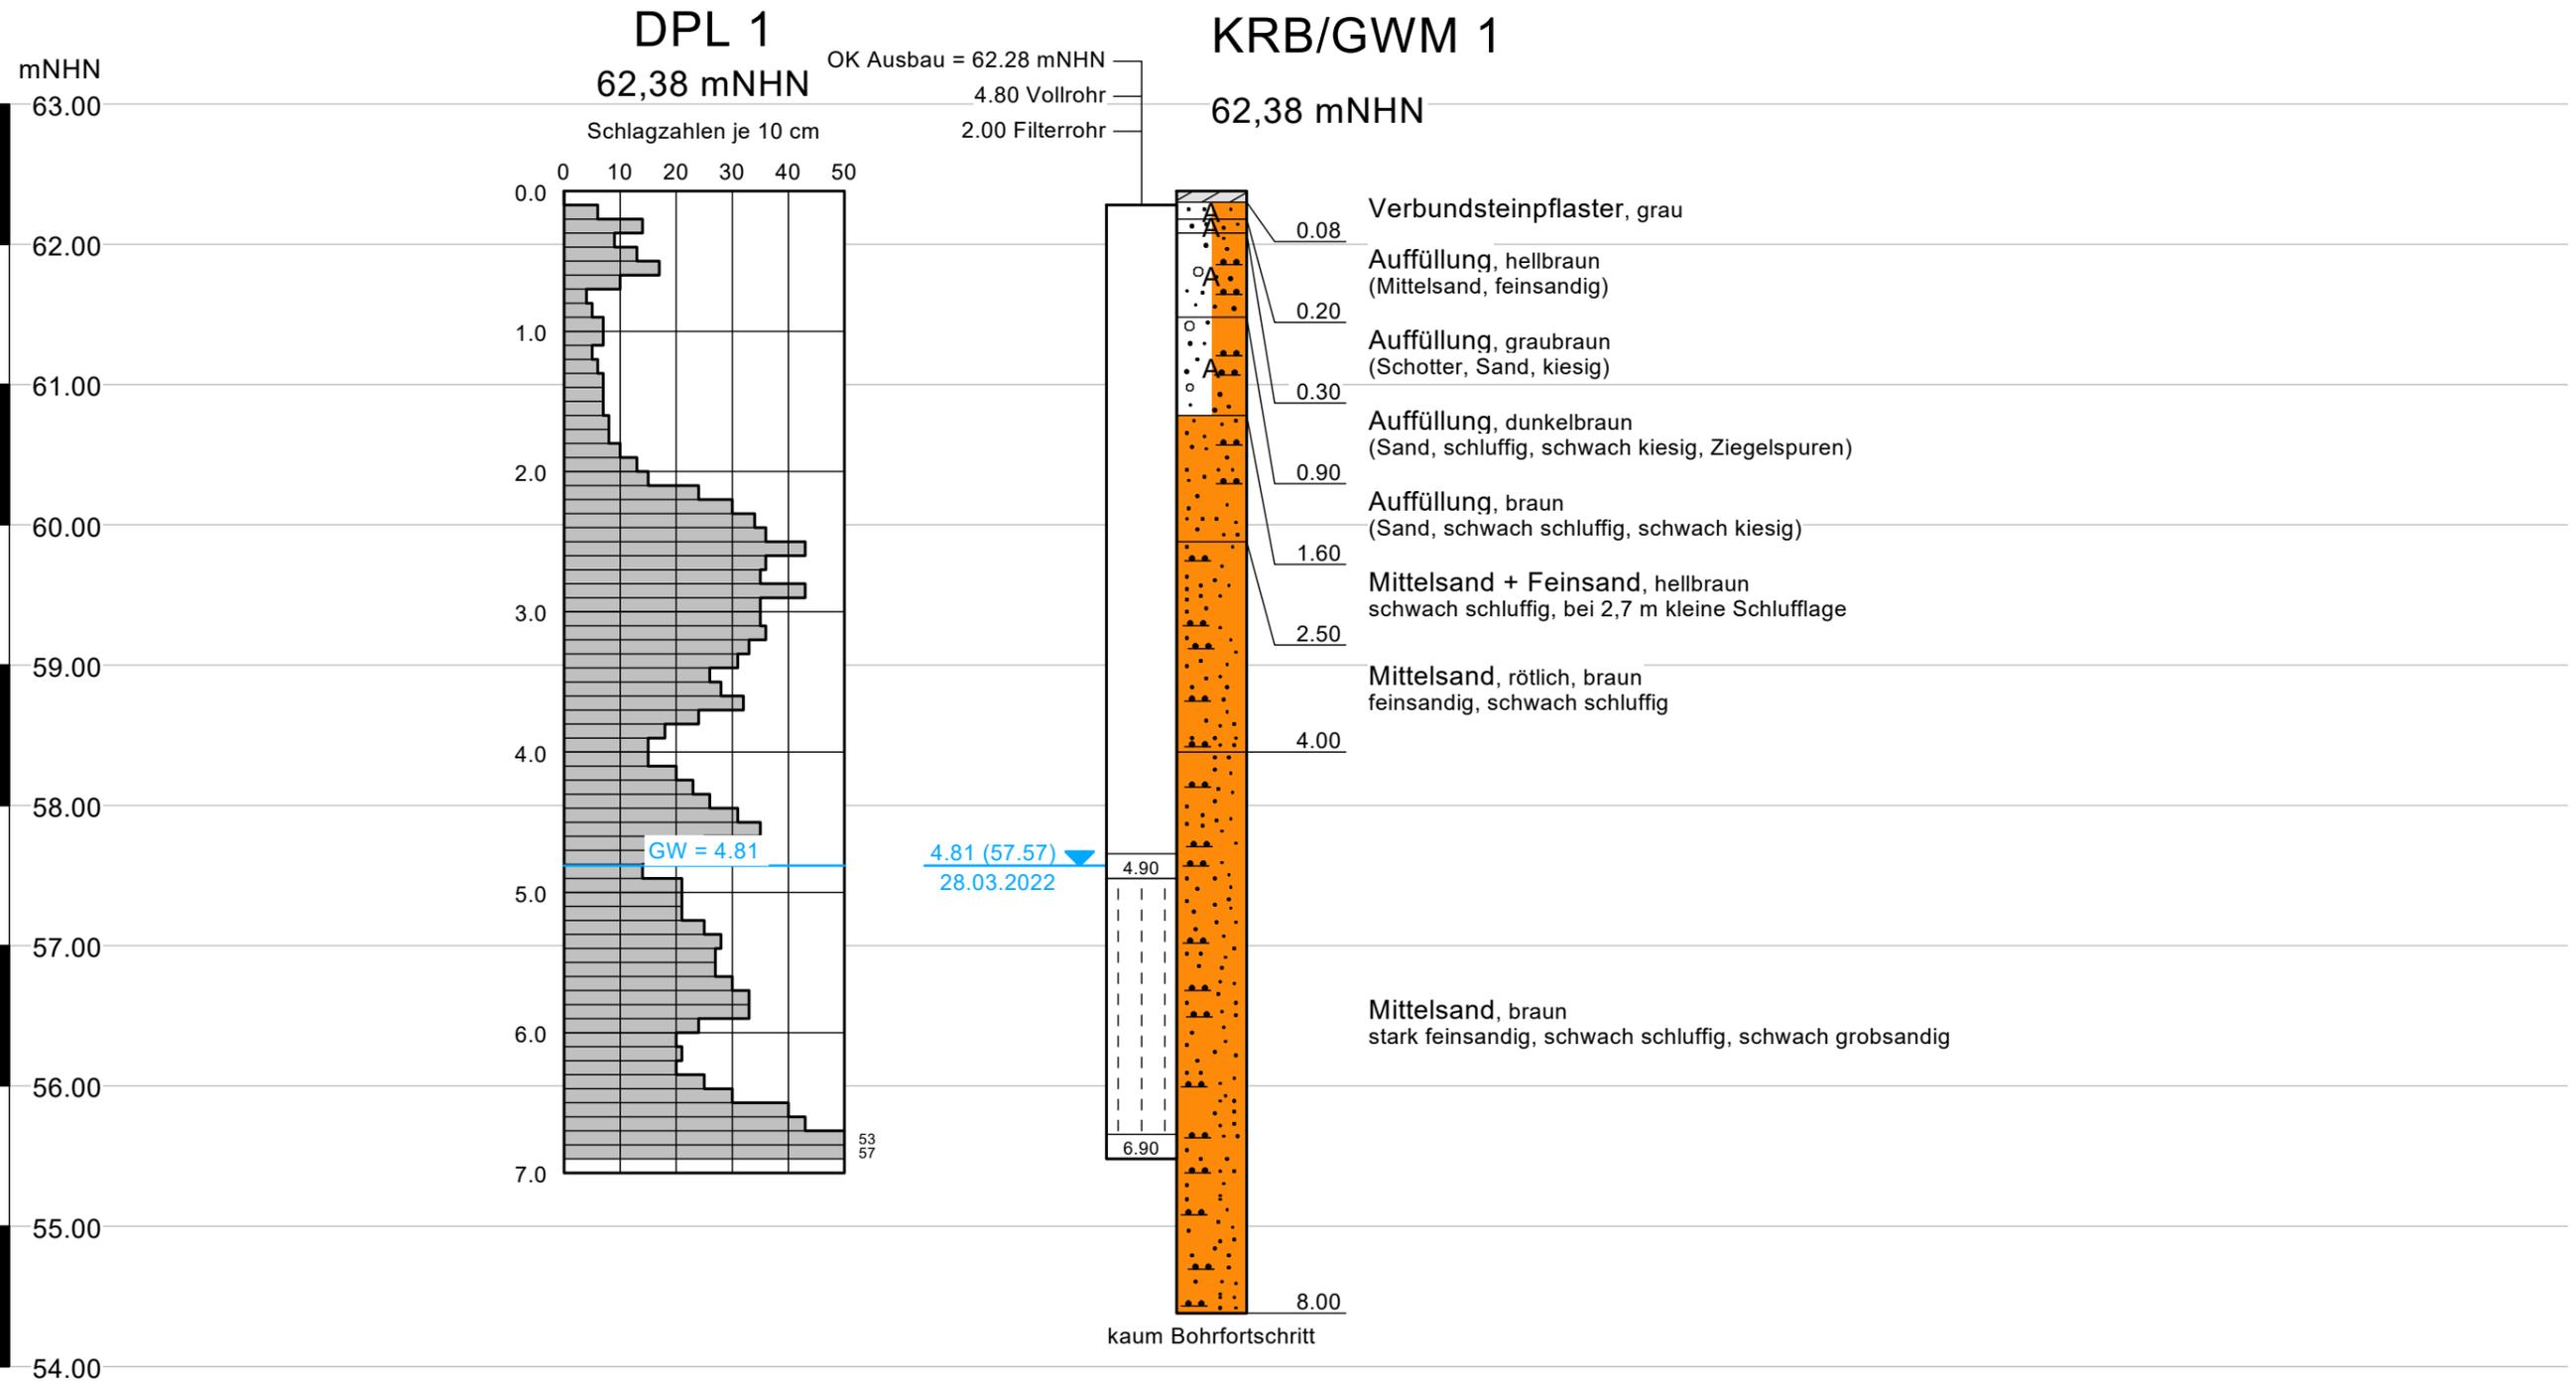
Bodenprofil 1
Maßstab d. H. 1 : 50

KRB/GWM= Kleinrammbohrung (KRB 36/60 nach DIN EN ISO 22475-1)
ausgebaut zur Grundwassermessstelle

DPL = Leichte Rammsondierung (DPL-5 nach TP BF-StB Teil B 15.1)

Konsistenzen:

- ▬ halbfest
- ▬ steif

Die anhand der Schlagzahlen festgestellten Verdichtungsgrade der Auffüllungen bzw. die Lagerungsdichten der gewachsenen Sande sind in den Rammdiagrammen in den Anlagen 2.1 bis 2.10 neben den Bohrungen aufgetragen.

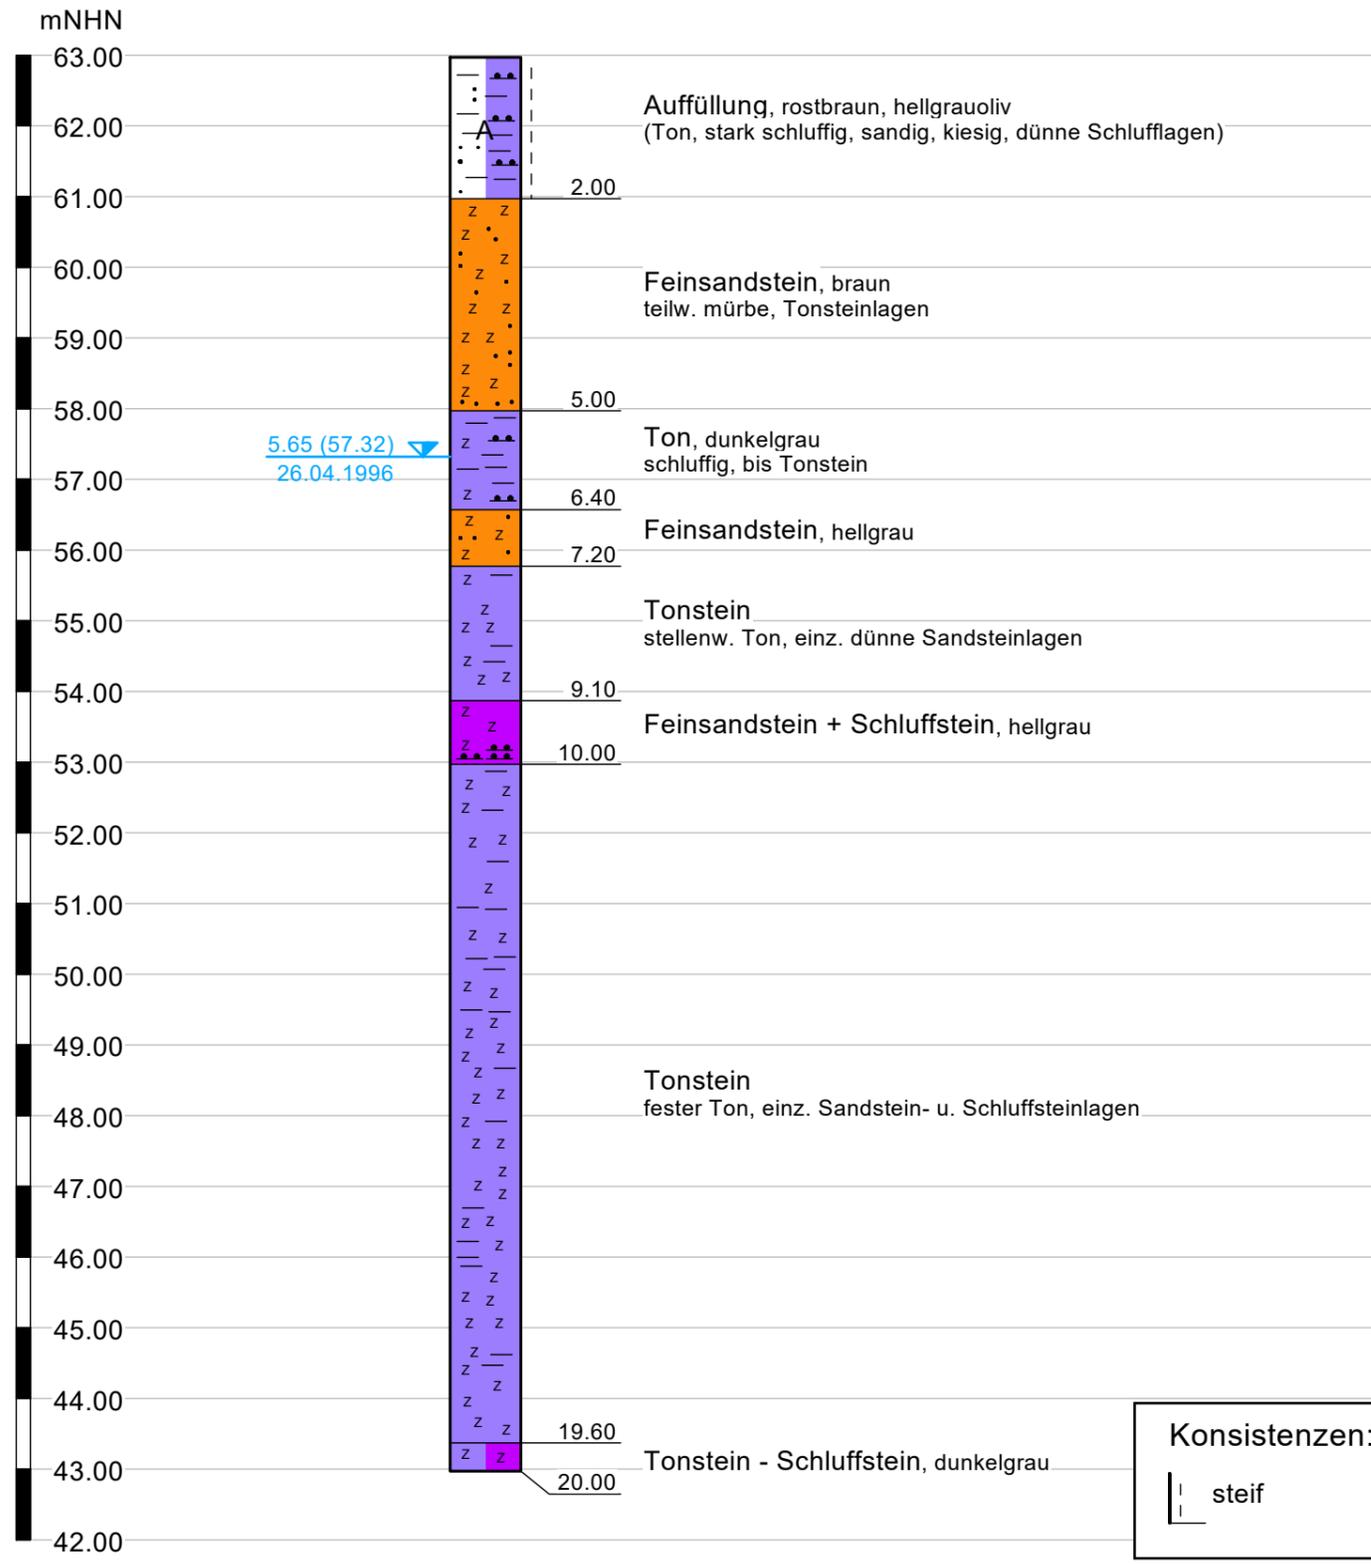
Bodenprofil 11
Maßstab d. H. 1 : 100

B 1 / 96 = Bohrung übernommen von Dr. Albrecht + Dr. Suchow (1996)

5.65 (57.32)
 26.04.1996

Aus Archivgutachten [7] ist die 20 m tiefe Bohrung B 1 aus 1996 bekannt. Diese Bohrung liegt an der südöstlichen Gebäudeecke und ist in Anlage 2.11 aufgetragen. Hier steht ab 10 m Tiefe fester Tonstein an.

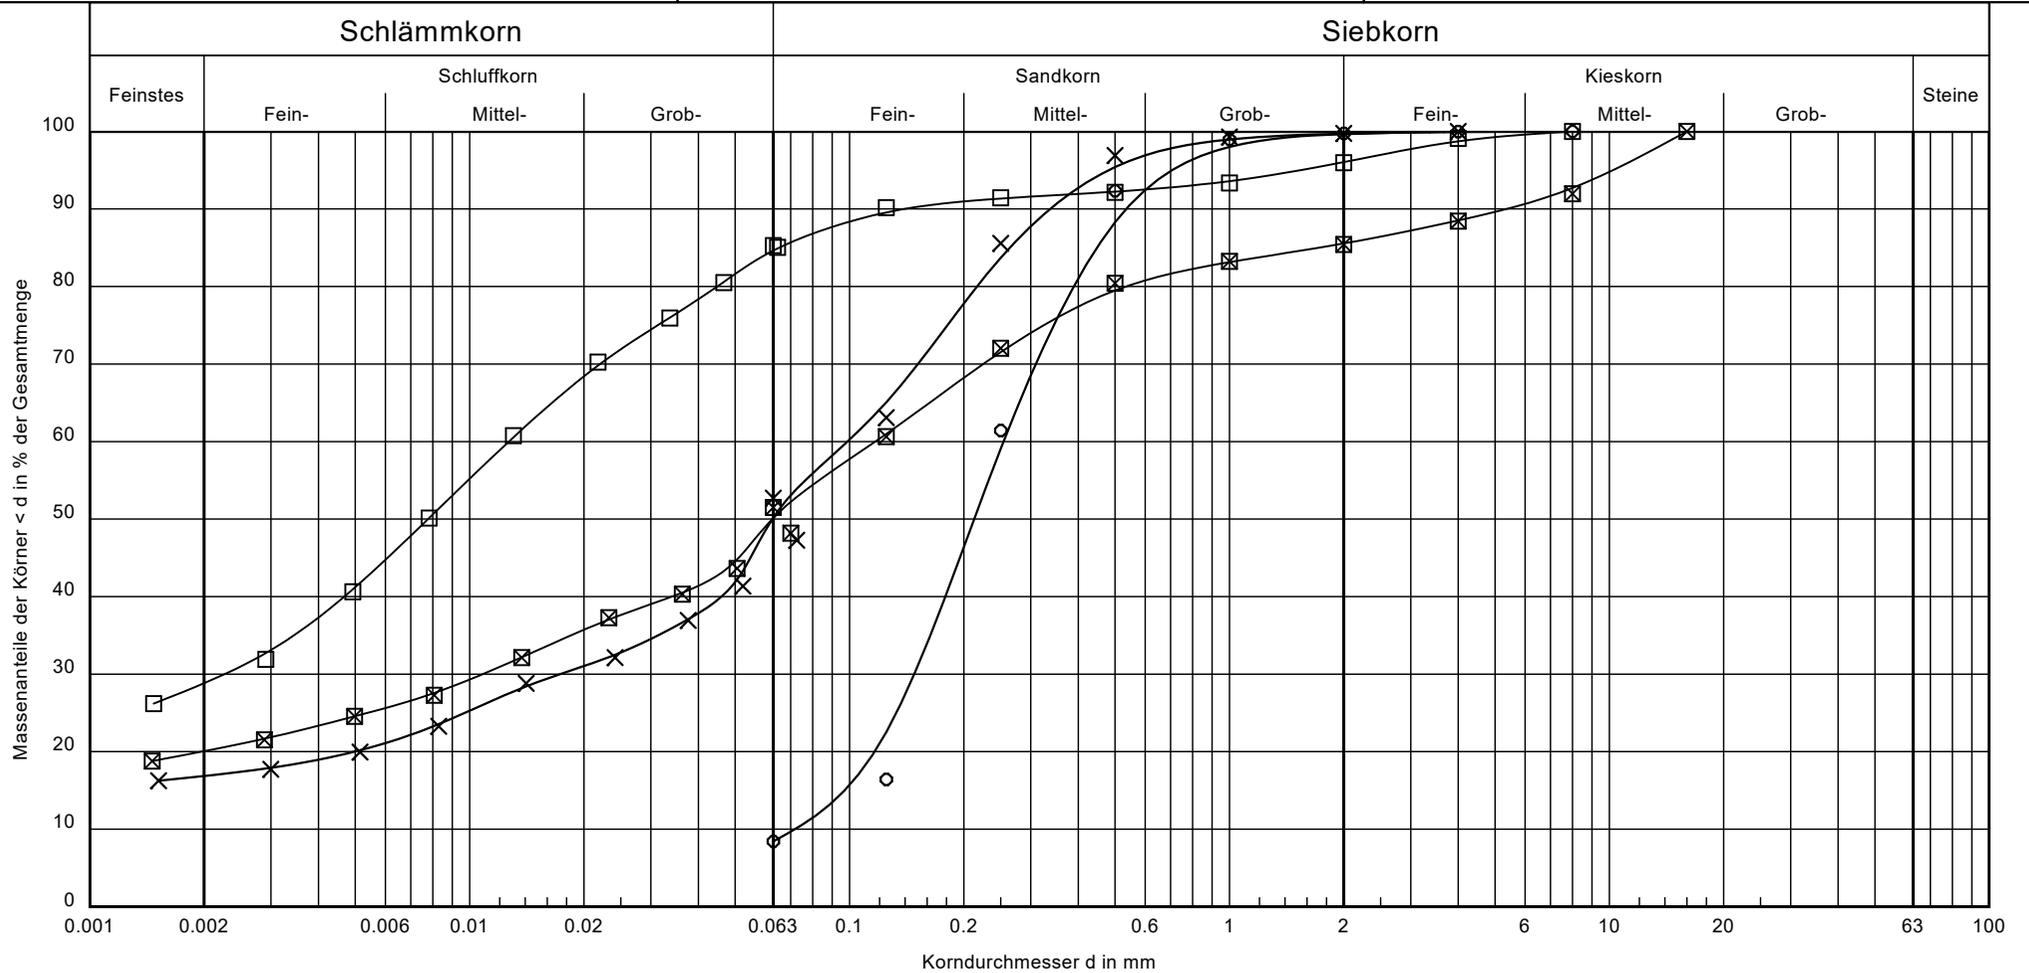
Kurve:	○ — ○	× — ×	□ — □	⊠ — ⊠
Entnahmestelle:	KRB 1	KRB 2	KRB 5	KRB 8
Tiefe:	4,0 - 8,0 m	2,9 - 4,3 m	2,2 - 4,7 m	3,2 - 4,9 m
Bodenart:	mS, \bar{f}_s , u', gs'	U, \bar{s}	T, u, fs'	U, \bar{s} , t, fg', mg'
Cu/Cc:	3.5/1.2	-/-	-/-	-/-
T/U/S/G [%]:	- /8.4/91.2/0.3	16.9/33.3/49.5/0.3	28.8/55.8/11.4/4.0	20.1/30.1/35.4/14.4

An vier Proben wurden die Korngrößenverteilungen nach DIN 18123 ermittelt. Die Ergebnisse der Korngrößenbestimmung sind als Körnungslinien in Anlage 4.1 dargestellt.

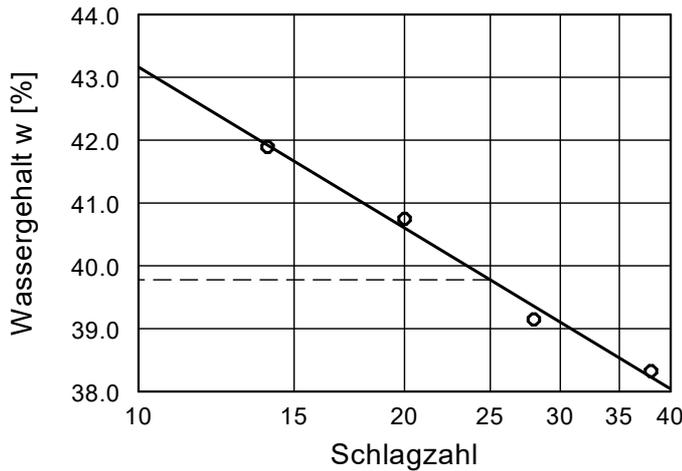
Bodenart: T, u, fs'

Wassergehalt $w = 18.2 \%$
 Fließgrenze $w_L = 39.8 \%$
 Ausrollgrenze $w_P = 19.5 \%$
 Plastizitätszahl $I_P = 20.3 \%$
 Konsistenzzahl $I_C = 1.07$

Von einer Tonprobe wurden die Zustandsgrenzen (s. Anlage 4.2) bestimmt. Der mittelplastische Ton besitzt eine Plastizitätszahl von 20,3 %. Die Fließgrenze liegt bei 39,8 %, die Ausrollgrenzen bei 19,5 %. Für die natürlichen Wassergehalte 18,3 % wurden Konsistenzzahl von 1,07 berechnet und damit eine steife Konsistenz.
